# イノシシ掘り起こし害対策金網 イノバリア

金網の全面被覆によって、地山と植生マットをイノシシから保護します。

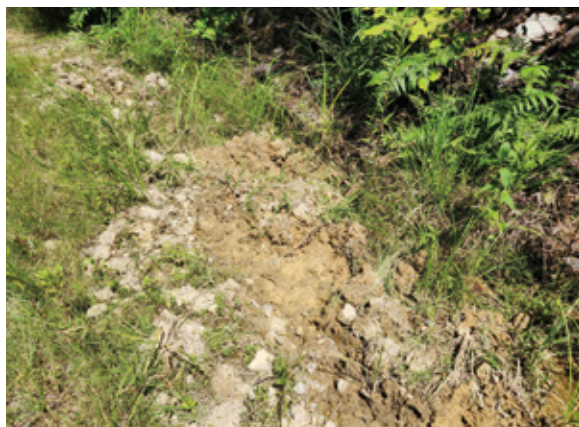
施工前

イノシシの掘り起こし害が多発していました。

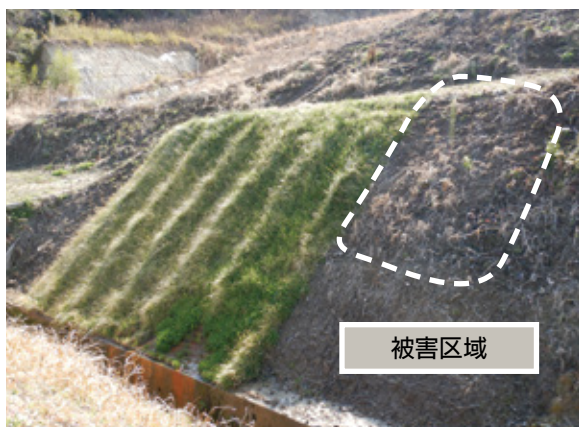
被害区域

イノバリア未施工箇所においてイノシシによる掘り起こし害を確認しましたが、  
施工箇所は被害がありませんでした。

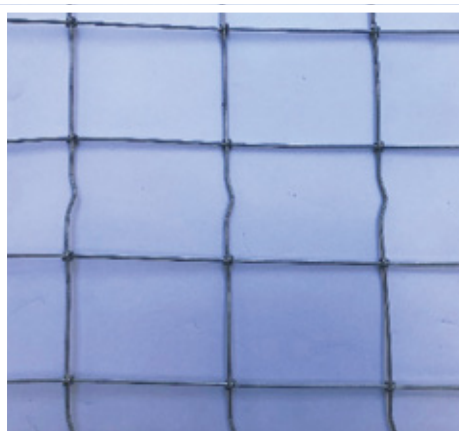
製品名	寸法 (幅×長さ)	規格
イノバリア	2m × 15m	目合：76mm × 100mm 材質：4種亜鉛メッキ鉄線 線径：2mm 重量：約 20kg / 巻
イノアンカー	L=300mm	J型アンカーピン D10mm × 300mm

- イノシシの掘り起こし害から地山を保護します。  
縦線、横線の結合部は特殊結合であるため、高い強度を有します。また、長期間の耐食性を有します。
- 地山との密着性に優れます。  
柔軟性が高く地山との密着性に優れるため、イノシシが鼻を入れ込む隙間が無く、イノシシの持ち上げに対する抵抗性を有します。
- 法面保護機能に優れます。  
植生マット工との併用で、地山の侵食防止を図ります。

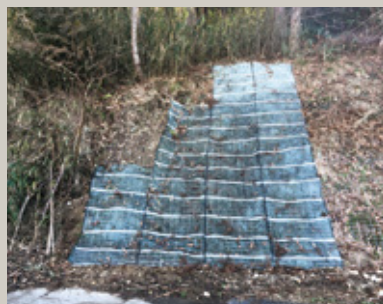
施工直後

### イノバリア + グリーンホルダー P40

岐阜県 道路改良事業
